ИВАНОВ В. М.,
кандидат технических наук

КОНТАКТНЫЙ ИЗНОС ШЕСТЕРЕН Д03-005 ТРАКТОРА «БЕЛАРУСЬ»

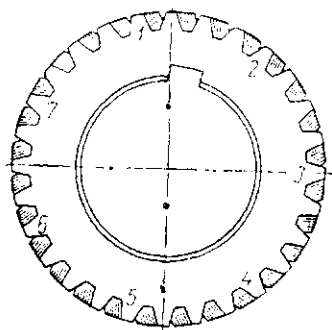
Рис. 1. Испытуемая шестерня.

На рис. 1 показана шестерня, на которой цифрами 1, 2, 3, 4, 5, 6, 7 отмечены контрольные зубья.

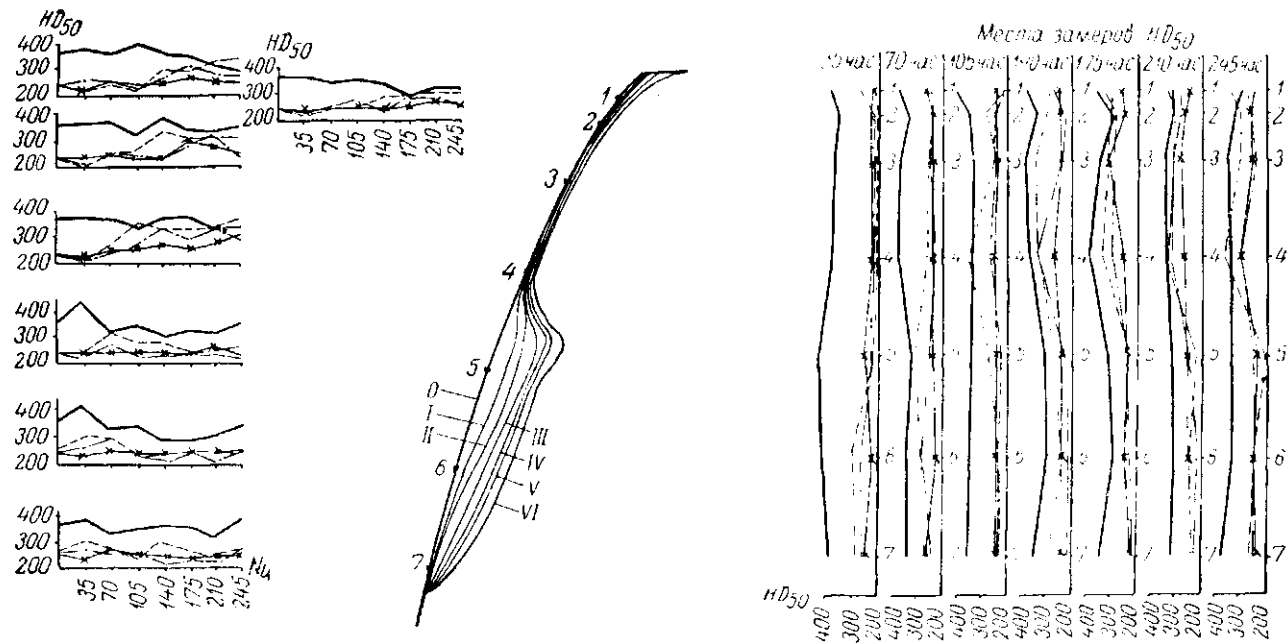
Рис. 3. Изменение профиля и графики твердости HD_{50} накатанного зуба:

0 — поверхность зуба перед работой; I, II, III, IV, V, VI — поверхность зуба соответственно через 70, 105, 140, 175, 210 и 245 часов; — HD на поверхности; - - - на глубине 0,03; — · — на глубине 0,08 и x — x на глубине 0,13 мм.

На рис. 2 показан профиль работающей поверхности фрезерованного, а на рис. 3 накатанного зубьев, которые образуются через 70; 105; 140; 175; 210 и 245 часов работы. Профиль зуба выполнен в масштабе 40 : 1, для износа принят масштаб 300 : 1.

В левой части рис. 2 и 3 приведены графики изменения твердости HD₅₀, измеренной на поверхности зуба и под поверхностью на глубине 0,03; 0,08 и 0,13 мм через 35; 70; 105; 140; 175; 210

В правой части рис. 2 и 3 находятся графики распределения HD_{50} по высоте зуба в местах замеров твердости (1; 2; 3; 4; 5; 6; 7), которая наблюдалась через 35; 70; 105; 140; 175; 210 и 245 часов работы.

Износ фрезерованных зубьев оказывается несколько меньшим на поверхности ножек в течение первых 100 часов работы ($9,6 \cdot 10^6$ циклов), затем ножка фрезерованного зуба начинает изнашиваться более интенсивно (примерно в 2 раза), чем у накатанных зубьев. Поверхности головок фрезерованных зубьев после $100 \div 110$ часов работы начинают изнашиваться примерно в $5 \div 8,5$ раза больше, чем у зубьев накатанных.

Как у фрезерованных, так и у накатанных зубьев ножка зуба изнашивается наиболее значительно у полюсной линии.

У накатанных зубьев HD_{50} уменьшалась на поверхности во всех точках, но это снижение твердости было более значительным в точках 5 и 6.

В глубине от поверхности головки зуба HD_{50} возрастала после $70 \div 105$ часов работы ($6,72 \div 10,08 \cdot 10^6$ циклов). На графиках слева (рис. 3) хорошо видно, что к $210 \div 245$ часам работы в точках 1, 2, 3, 4 твердость материала глубинных слоев приближалась к твердости материала на поверхности. Таким образом, у накатанных зубьев в работе как бы участвуют большие объемы материала по сравнению с зубьями фрезерованными.

У накатанных зубьев наблюдается подобное распределение твердости по высоте зуба, как и у зубьев фрезерованных, т. е. HD_{50} в точках 5 и 6 минимальная.
