ОЦЕНКА СОСТОЯНИЯ ФОРСУНКИ CRIN2 ДИЗЕЛЬНОГО ДВИГАТЕЛЯ

Автор: Д.Д. Попека, студент

УО «Белорусский государственный аграрный технический университет»,

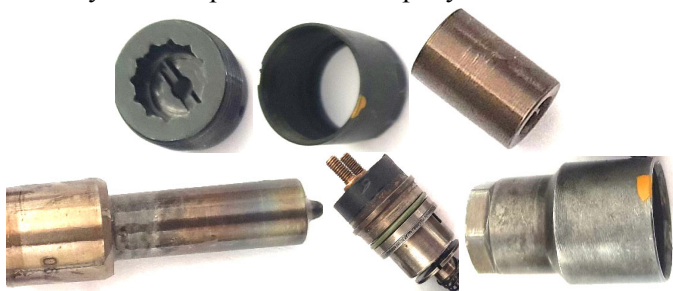
При полной разборке форсунки (рисунок 1), рассмотрении под микроскопом ОГМЭ-П2 ее составляющих, установлено, что наибольшие повреждения имеют посадочное место шарика управляющего клапана, сам клапан и торцевая поверхность управляющего клапана (мультипликатора) (рисунок 3). Фактическое изображение

Рисунок 3 – Составляющие элементы форсунки CRIN2 (0445120141)

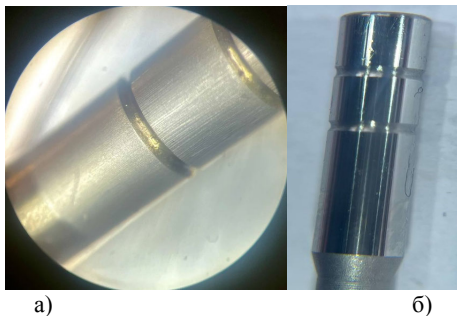
В ходе настоящего исследования были выявлены следы значительного абразивного и эрозийного изнашивания торцевой поверхности штока управляющего клапана (мультипликатора). Данный элемент форсунки был заменен новым (рисунки 5а и 5б).

Рисунок 5 – Торцевая поверхность штока управляющего клапана (мультипликатора) со следами изнашивания (а), торцевая поверхность нового штока управляющего клапана (б)

Данные следы эксплуатации можно отнести к абразивному изнашиванию (гидроабразивному как подвиду абразивного) вследствие наличия мельчайших частиц абразива в топливе, а также к эрозионным процессам изнашивания. Возможно присутствие следов коррозионно-механического изнашивания, так как условия работы форсунки достаточно тяжелые. При этом установить долю каждого из перечисленных видов изнашивания достаточно сложно.

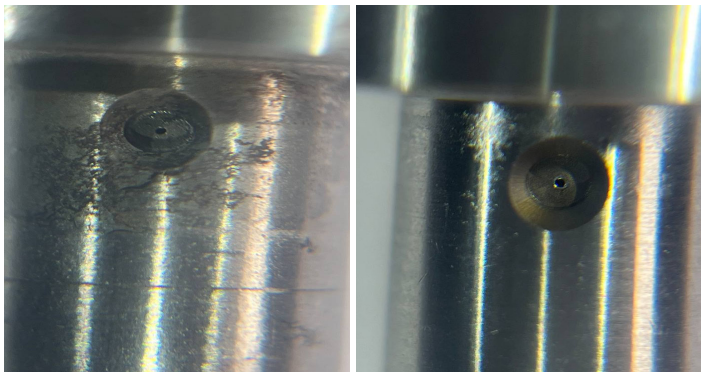
Значительные повреждения поверхности отмечены в районе бокового отверстия управляющего клапана форсунки (рисунок 6а). Для примера рядом представлено изображение бокового отверстия нового клапана (рисунок 6б).

Рисунок 6 – Боковое отверстие клапана форсунки 0445120141 с эксплуатационными повреждениями (а), боковое отверстие нового клапана (б)
