ИССЛЕДОВАНИЕ СОСТОЯНИЯ ТОПЛИВНЫХ ФОРСУНОК CRIN2 ДИЗЕЛЬНЫХ ДВИГАТЕЛЕЙ

Результаты диагностирования форсунки CRIN2 дизеля трактора «Беларус-3522.5»

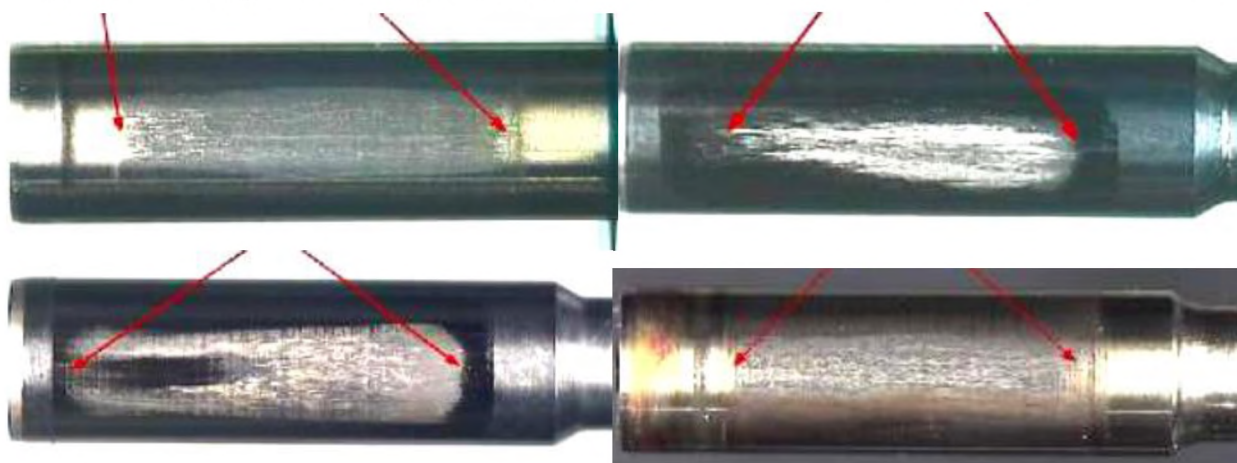
Рисунок 1. Локальные зоны неравномерного одностороннего износа корпуса иглы распылителя

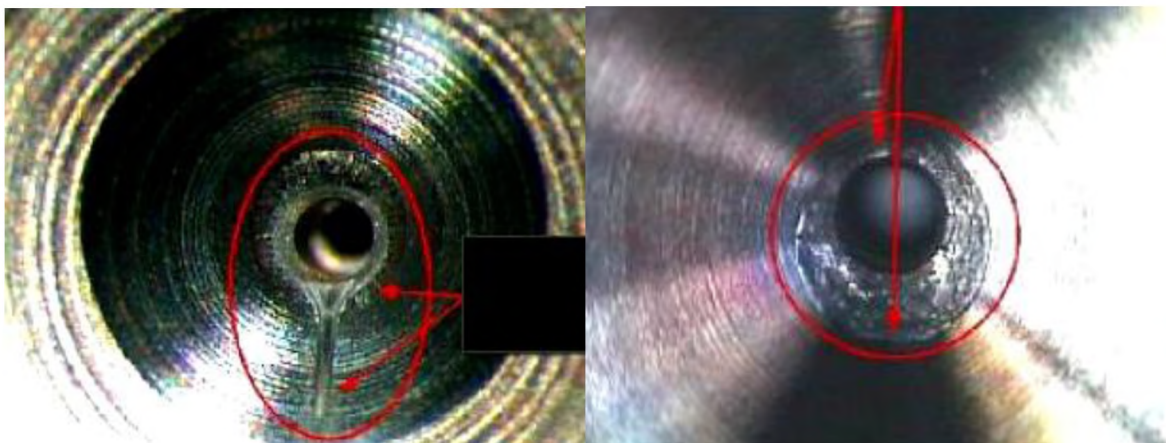
Рисунок 2. Последствия гидроабразивного, эрозионного и кавитационного изнашивания седла шарикового клапана форсунки

2. Седло шарика управляющего клапана (рис. 2) имеет небольшие раковины (выемки), которые не могут обеспечить герметичность при прилегании шарика. Возможная причина их появления – кавитационное и гидроабразивное изнашивание.

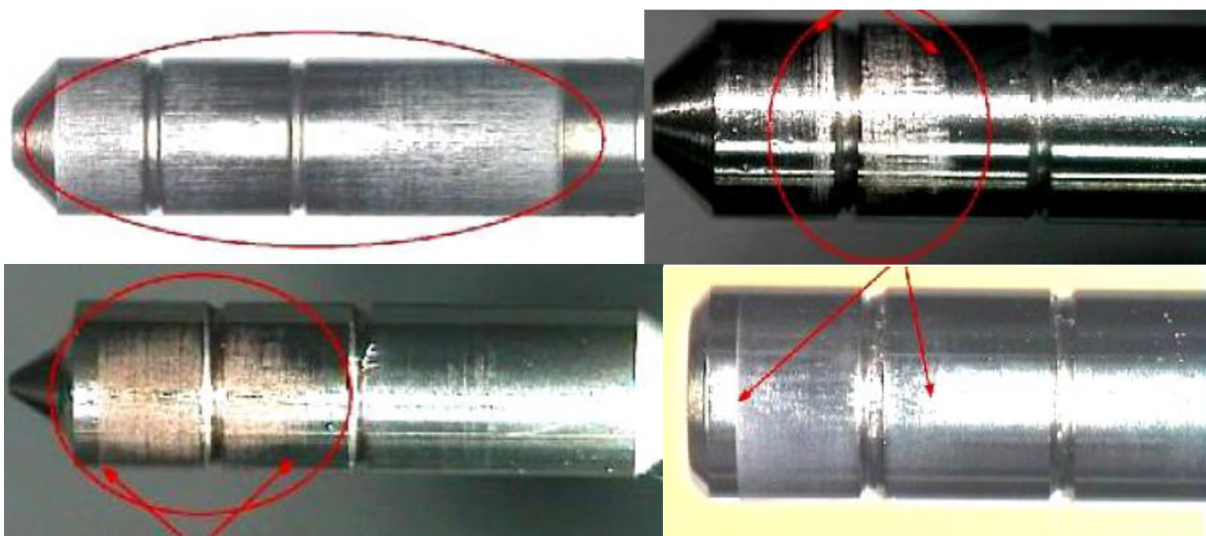
Рисунок 3. Круговой износ на штоке управляющего клапана форсунки

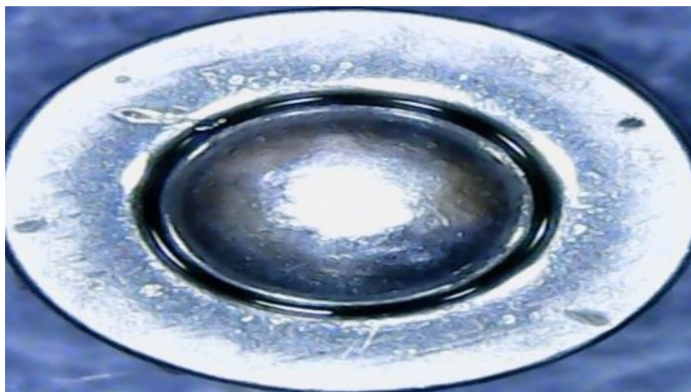
Рисунок 7. Поверхность шарика клапана форсунки (нормальное состояние)

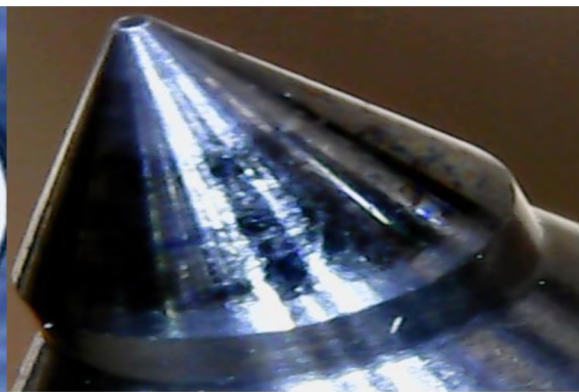
Рисунок 8. Конус иглы форсунки с участками различных оттенков (нормальное состояние)

3. На фаске (заплетнике) иглы распылителя (рис. 8) имеются участки поверхности различных оттенков. Предположительная причина этого – локальное кавитационное и гидроабразивное изнашивание DLC покрытия. Количество следов изнашивания, их размеры не являются критическими и пара (игла и корпус распылителя) может быть допущена к эксплуатации.
