УДК 621.9.04

**Стребков С.В.**, кандидат технических наук, профессор  
*ФГБОУ ВО «Белгородский государственный аграрный университет  
имени В.Я. Горина», г. Белгород, Российская Федерация*

## **ВОССТАНОВЛЕНИЕ АНКЕРА ГЛУБОКОРЫХЛИТЕЛЯ**

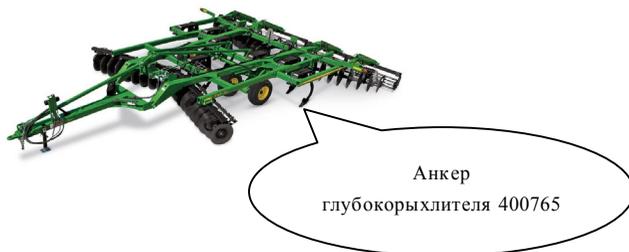
Рисунок 1 – Глубокорыхлитель JOHN DEERE 512 DISK RIPPER с расположением анкера

Для глубокорыхлителя РИППЕР-512 (рисунок 1) характерна двухэлементная конструкция рабочего органа, включающая в себя

стойку, обеспечивающую несущую способность, и съемный наконечник, предназначенный для рыхления почвы на глубине до 60 см. Наконечник непосредственно контактирует с абразивом почвы при большом контактном давлении и, в связи с этим, является «слабым» элементом конструкции с ресурсом, значительно меньшим чем ресурс стойки, отказ которой происходит из-за усталостного или катастрофического разрушения.

Конструкцией РИППЕР 512 предусмотрено повышение надежности за счет обеспечения высокого уровня ремонтпригодности. Это проявляется в замене быстроизнашиваемого элемента – анкера (наконечника), а не всей стойки. Он поставляется дилером в качестве запасных частей с высокой добавочной стоимостью. Однако, ресурс их не увеличен и заводами-изготовителями не предусмотрены мероприятия по повышению износостойкости. Ресурс обеспечивает конструкционный материал – высокопрочный чугун, из которого изготовлен наконечник методом литья. Для оценки возможности проведения реновационных мероприятий проведен ряд исследований.

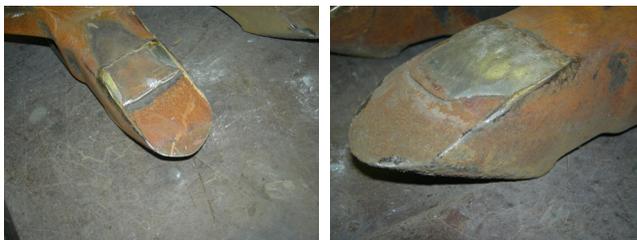
Рисунок 4 – Изменение характера износа анкера

После восстановления и упрочнения изменяется характер процесса изнашивания (рисунок 4). Скорость изнашивания фронтальной части снижается, обеспечивая при этом реализацию эффекта «самозатачивания». Это приводит к уменьшению удельного сопротивления рабочего органа.

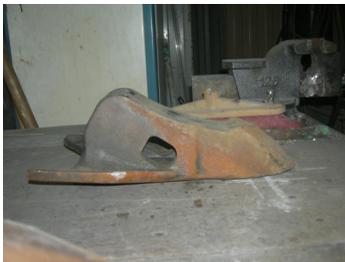
Рисунок 7 – Вид предельно изношенного анкера, не подлежащего восстановлению

Однако, целесообразность восстановления теряется при весовом износе на 28...32 % от массы нового анкера. Это связано уже с износом не фронтальной поверхности резания и крошения, а с потерей массы боковых поверхностей анкера и его «крыльев». Остатки ранее восстановленной и упрочненной поверхности видны на рисунке 7. В этом случае полностью нарушается процесс рыхления.
