ИССЛЕДОВАНИЕ ВИБРАЦИИ КАБИНЫ ТРАКТОРА «БЕЛАРУС»

Н.И. Зезетко,
главный конструктор НТЦ ОАО «МТЗ», канд. техн. наук

В статье приведены данные о вибрации на тракторе «БЕЛАРУС», ее распространении от остова трактора в кабину. Рассмотрены вопросы виброизоляции кабины трактора, влияния вибрации на шум в кабине.

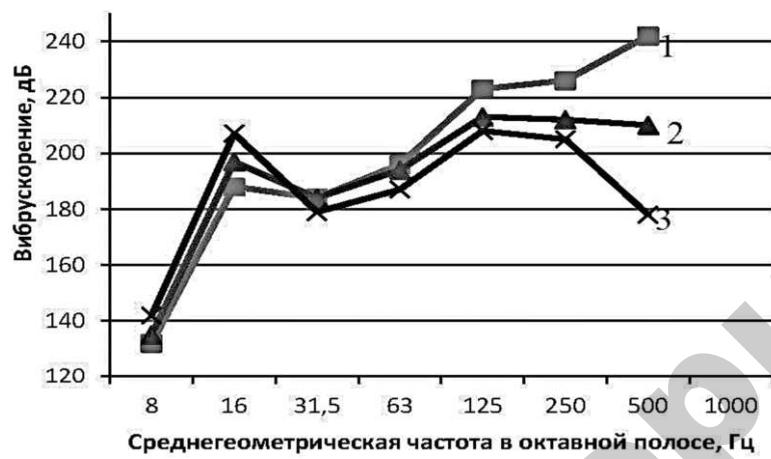
Рисунок 1. Распространение вибрации от остова трактора в кабину водителя

На рисунке 1 представлены спектрограммы передачи вибрации от остова трактора через серийные резинометаллические опоры кабины и механизм амортизации сиденья. Для наглядности и упрощения анализа, среднеквадратическое значение ускорения представлено в виде векторной суммы ускорений, измеренных по трем осям в октавных полосах.

1-виброподъемник на остове трактора перед задней опорой кабины;
2-виброподъемник на кронштейне крепления кабины к задней опоре;
3-виброподъемник на сиденье водителя за демпфирующим механизмом

Резинометаллические опоры кабины и аналогичные шарниры демпфирующего механизма сидений снижают передачу вибраций на частотах в октавных полосах 63 Гц и выше. В низкочастотной области (ниже 31,5 Гц) их использование дает обратный эффект – вибрация усиливается. Причинами такого эффекта могут являться специфические свойства резиновых амортизаторов и недостатки в способе установки на четыре опорные точки [5], или возможное совместное воздействие двух вышеуказанных причин.

Сопоставив спектр шума и спектр вибрации в кабине (рис. 1; 3), можно с большой вероятностью утверждать, что причиной описанного эффекта является вибрация. При закрытых окнах кабины низкочастотная вибрация без потерь распространяется через резиновые и

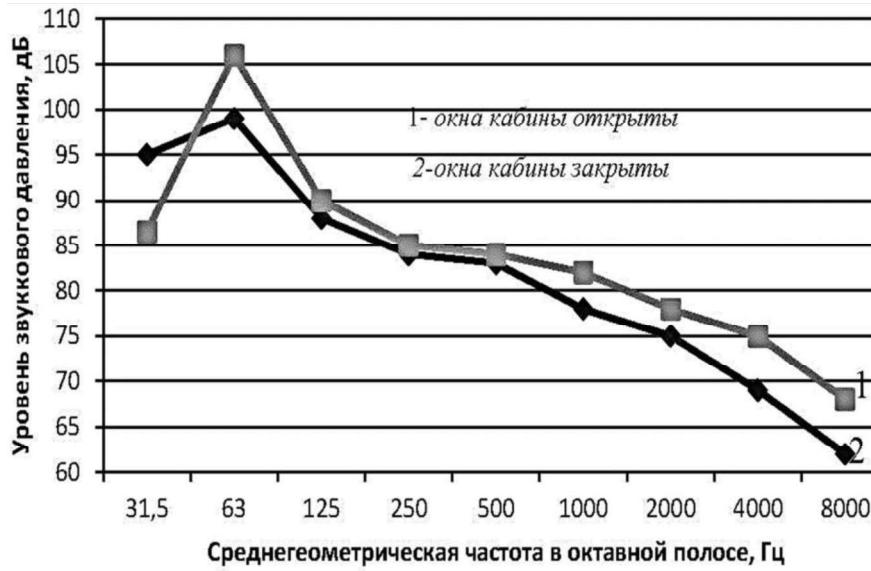
Рисунок 3. Уровень шума на рабочем месте тракториста

акустики – при закрытии окон кабины уровень звукового давления в этой октаве 31,5 Гц увеличивается (рис. 3).

Закрытие окон, безусловно, повышает звукоизоляцию кабины. Шум в кабине, основными источниками которого на тракторе являются двигатель, система выпуска отработавших газов, вентилятор системы охлаждения, при закрытии окон должен снижаться [5; 3; 11].

металлические детали к остеклению кабины, которое вибрирует и становится источником шума в кабине. При открытии окон эта связь нарушается, и шум в

кабине снижается, даже с учетом увеличения влияния шума от других источников.
