ОЦЕНКА СОСТОЯНИЯ ФОРСУНКИ CRIN2 ДИЗЕЛЬНОГО ДВИГАТЕЛЯ

Автор: Д.Д. Попека, студент

УО «Белорусский государственный аграрный технический университет»,

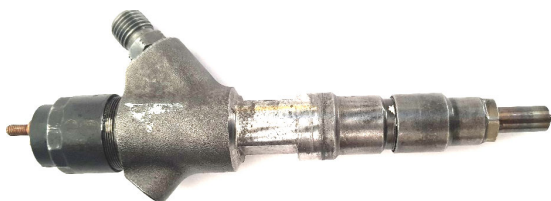
Рисунок 1 – Форсунка CRIN2 (0445120141)

Состояние рассматриваемой форсунки дает основания полагать о значительной наработке до момента ее разборки. Внешний вид форсунки представлен на рисунке 1, а устройство – на рисунке 2.
