ИССЛЕДОВАНИЕ СОСТОЯНИЯ ТОПЛИВНЫХ ФОРСУНОК CRIN2 ДИЗЕЛЬНЫХ ДВИГАТЕЛЕЙ

Результаты диагностирования форсунки CRIN2 дизеля трактора «Беларус-3522.5»

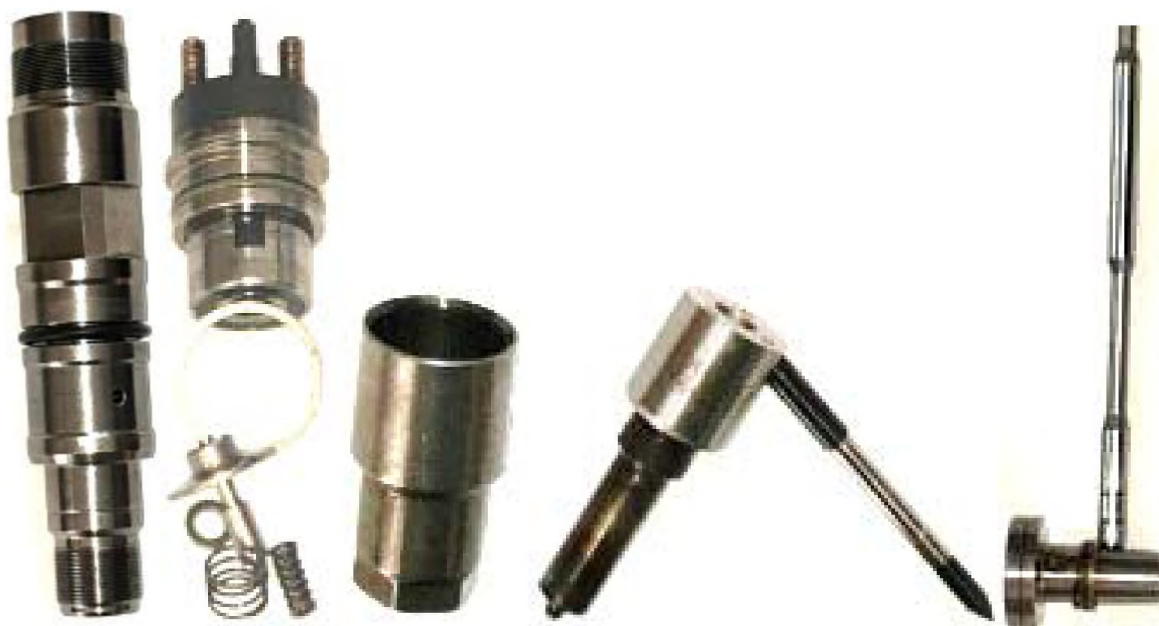
Рисунок. 4 Составляющие компоненты топливной форсунки CRIN2 (0445120074)

Для исследования взята топливная форсунка CRIN2 (каталожный номер 0445120074, заводской – 04902525) с электромагнитным управлением (рис. 4) дизеля «Deutz» TCD 7,8 L06, который устанавливался на отечественные колесные тракторы общего назначения с колесной формулой 4К4 «Беларус-3522.5». В качестве объекта настоящего исследования данная форсунка выбрана по причине продолжительной неустойчивой работы дизеля и ряда замечаний оператора трактора «Беларус-3522.5», который имел общую наработку порядка 1000 ч и находился на гарантийном обслуживании в эксплуатации под наблюдением специалистов ГУ «Белорусская МИС».
