ПРЕДПОСЫЛКИ ИССЛЕДОВАНИЯ СВОЙСТВ ПОЛИАМИДНОГО ВОРСА В ПРОЦЕССЕ УБОРКИ ЛЬНА

Аннотация: Установлено, что износ применяемого при уборке льна ворса из полиамидного материала носит неоднородный характер. Наблюдается выраженный скос у вершины ворса из-за контакта с металлической декой и менее интенсивный износ передней поверхности, снижающийся от вершины к основанию. Обнаружены локальные повреждения в виде порезов, требующие дополнительного изучения.

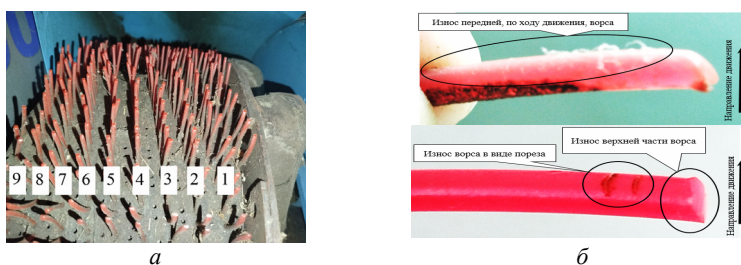
Рисунок 1 – Вычесывающий барабан роторно-бельного аппарата.
а – вид вычесывающего барабана спереди; б – виды износа ворса роторно-бельного аппарата

С целью повышения чистоты обмолота лент льна, снижение повреждения стеблей и отхода их в путанину по комбайновой технологии авторами предложена конструкция роторно-бельного аппарата для отделения семенной части урожая от стеблей [1]. Одним из рабочих элементов которого является цилиндрический барабан (рисунок 1, а) с вычесывающим ворсом из полиамидного (ПА) материала цилиндрической формы средним диаметром 3,12 мм и длиной выступающей части – 45,0 мм (см. рисунок 1, а). Ворс установлен девятью продольными рядами, (см. рисунок 1, а). Рабочий процесс предлагаемого аппарата предполагает, что после обмолота, лента стеблей льна попадает под воздействие вычесывающей щетки, при этом воздействие на обрабатываемую ленту льна осуществлялось от 1-го ряда к 9-му. Движущийся в зажимном транспортере слой стеблей неоднороден, а стебли в слое расположены с перекосом в направлении по ходу и против хода движения ленты [2]. Физико-технологические свойства стеблей и ленты льна также отличаются высокими показателями на разрыв, жесткостью и упругими свойствами в сравнении с другими сельскохозяйственными культурами [2], что оказывает существенное влияние на износ рабочих органов.

наработкой 56 часов [4, 5], были срезаны три поперечных ряда с интервалом по периметру барабана 120°. При этом фиксировалась последовательность расположения ворсин на барабанах как показано на рисунке 1, б. Визуальный анализ износа ворса показал, что износ ворса неоднородный и имеет ярко выраженный скос у вершины, связанный с взаимодействием ворса и металлической поверхности нижней деки, а также менее выраженный износ передней, по ходу вращения барабана, поверхности ворса. На некоторых ворсинах присутствует износ в виде порезов не имеющего конкретного обоснования.
